## Generiek

## TT Specifiek

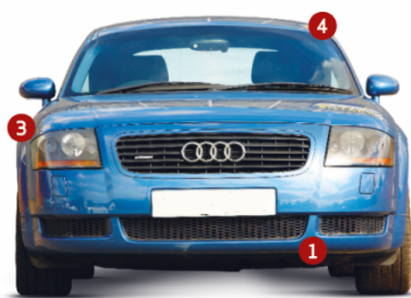
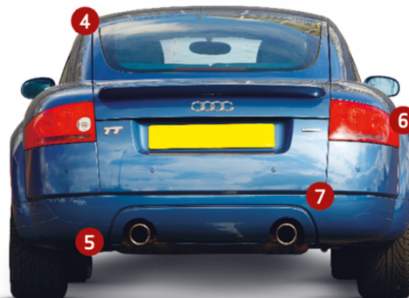
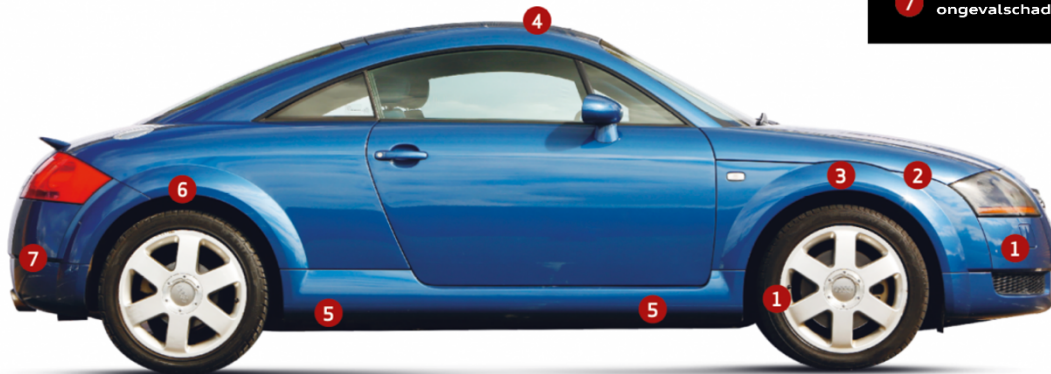
**Potentiele plaatsen roest & schade**

- 1** Voorkant: inspecteer op ongevalschade
- 2** Randen voorschermen onder de motorkap
- 3** Randen wielkasten voor
- 4** Bobbels onder de verf van de dakrails van een Coupe
- 5** Randen skirts. Zeker bij de wielkasten
- 6** Randen wielkasten achter
- 7** Achterkant: inspecteer op ongevalschade

- ☐ Werkt de achterklep op de afstandsbediening
- ☐ Inlaatpijp oliepomp (1.8T) recent vervangen. Vervuiling van zeef zorgt voor lage oliedruk
- ☐ Geen roest bij:

- Voorschermen binnenkant onderzijde
  - Wielkastranden voor en achter
  - Rond de achterspoiler en specifiek onderzijde aansluiting kofferdeksel
- ☐ Werkt de stoelverwarming

- ☐ Dakrail nog roestvrij. Roesten /corrosie nogal kwaal van Audi TT Coupé
